MONITORING NPR SIVÁ BRADA

RNDr. Štefánia Bryndzová – Správa NP Slovenský raj

PREDSTAVENIE SKÚMANÉHO ÚZEMIA - NPR SIVÁ BRADA

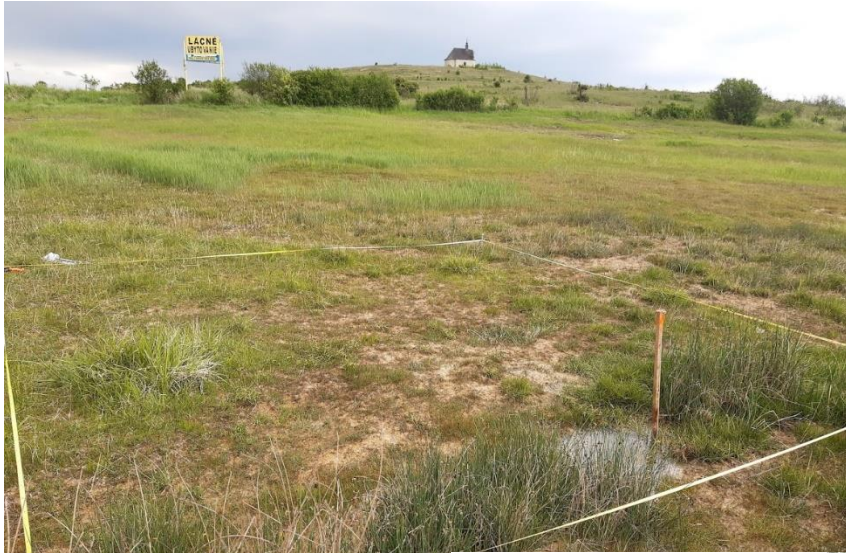
Čistý typ - bez trste

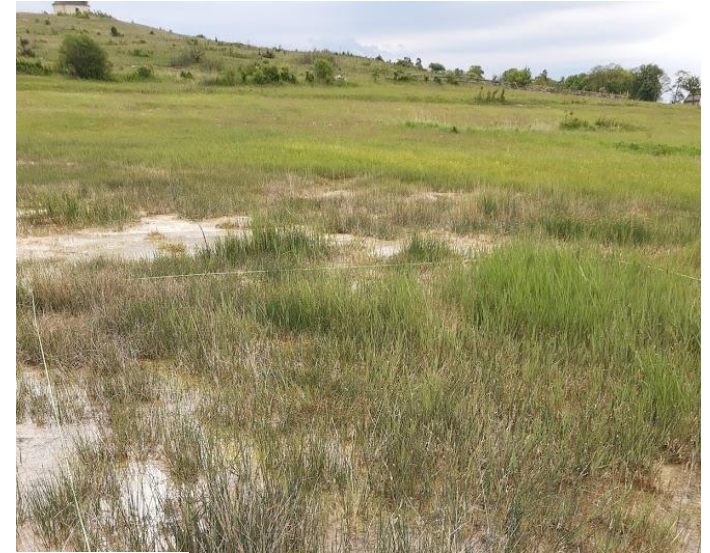
Prechodný typ – s trstinou

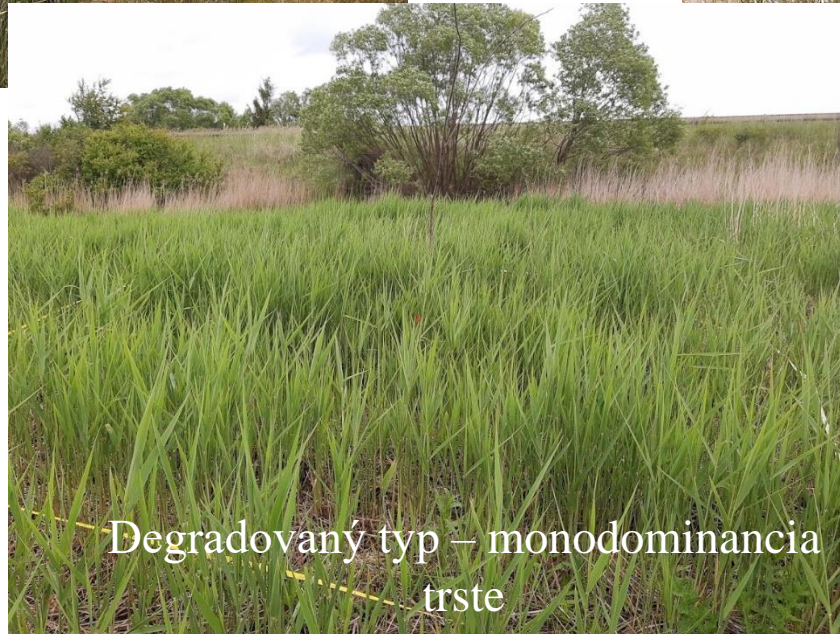
Degradovaný typ – monodominancia trste

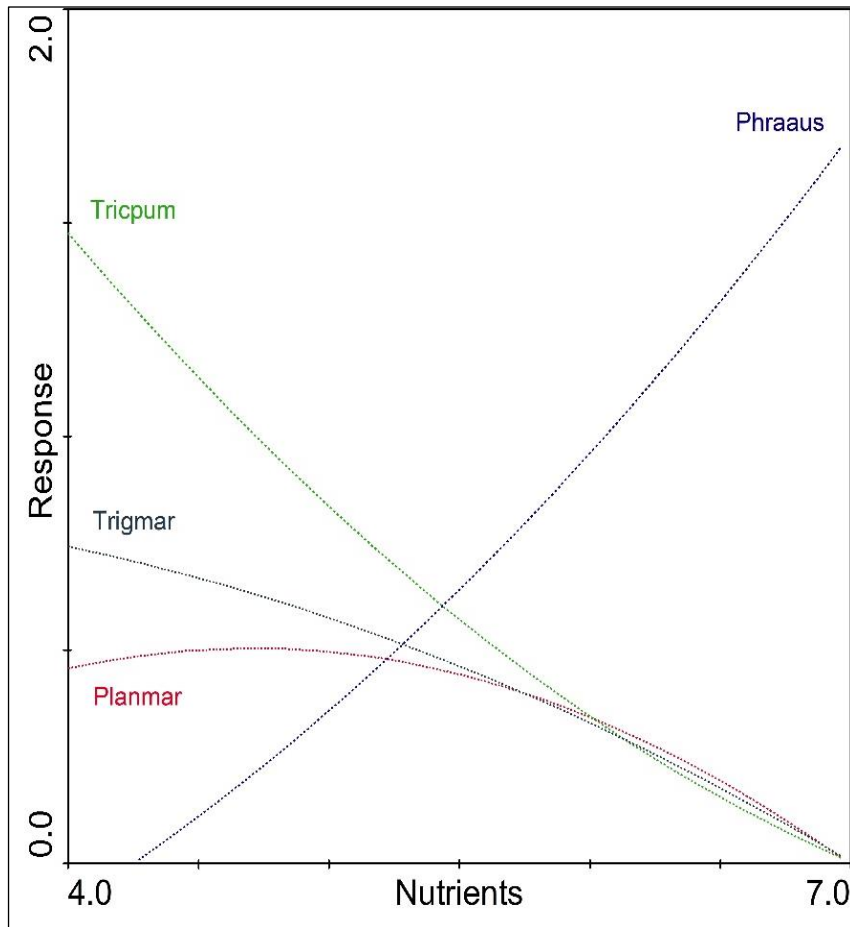
Odpovedné krivky druhov na množstvo živín
Podľa Ellenbergových indik. hodnôt

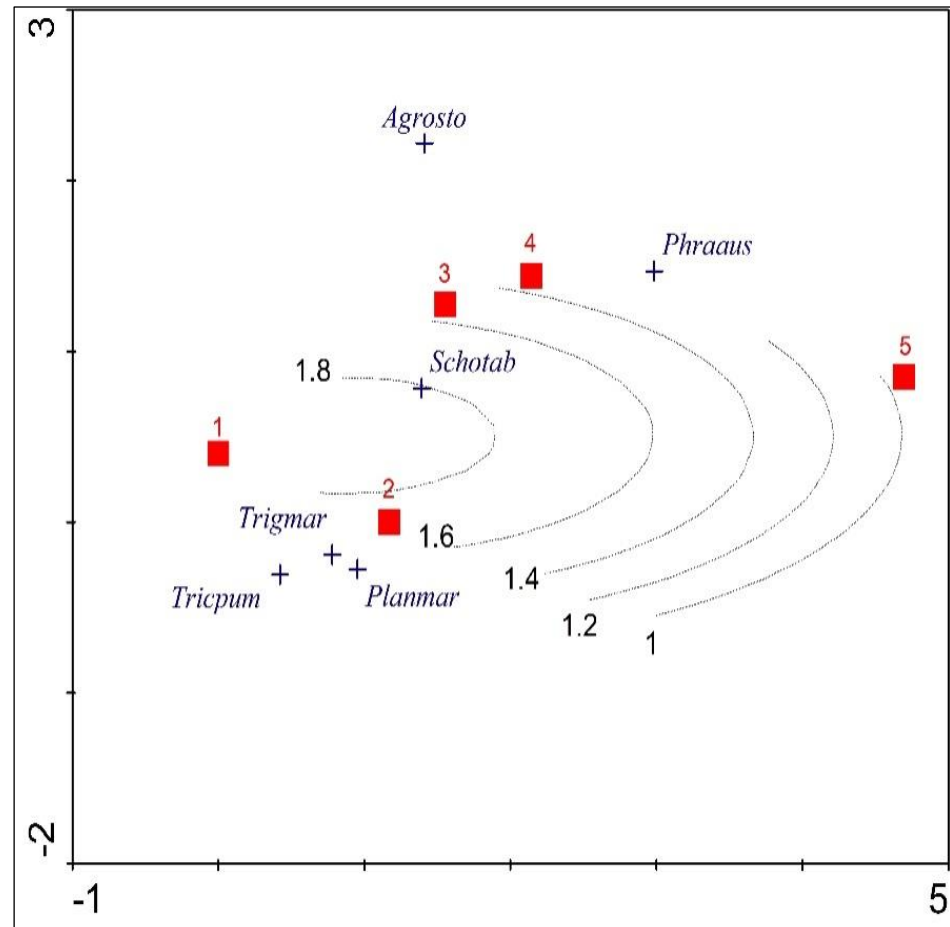
DCA s 5 veg. zápismi na 2 ordinačných osiach
so zobrazeným gradientom salinity

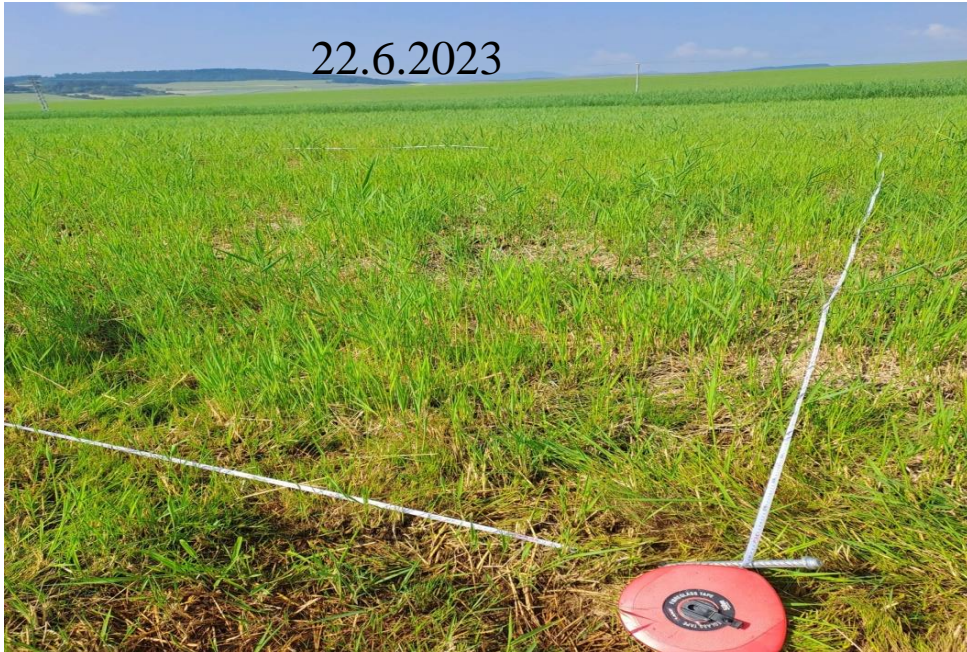
10 m x 6,80 m, 10 x 7 m

V TML 1 a TML 2 založené 3 malé
štvorce 50 x 50 cm

- počet stebiel trstiny v každom štvorci

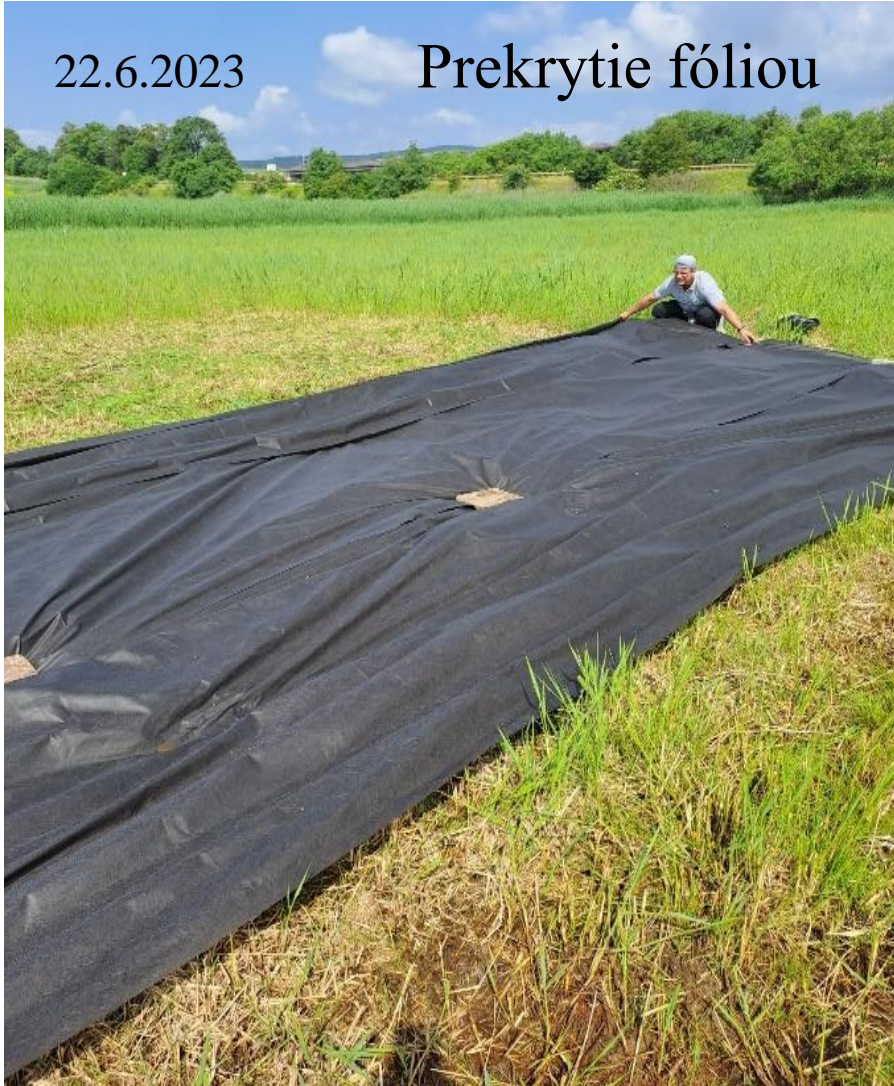
Prekrytie fóliou

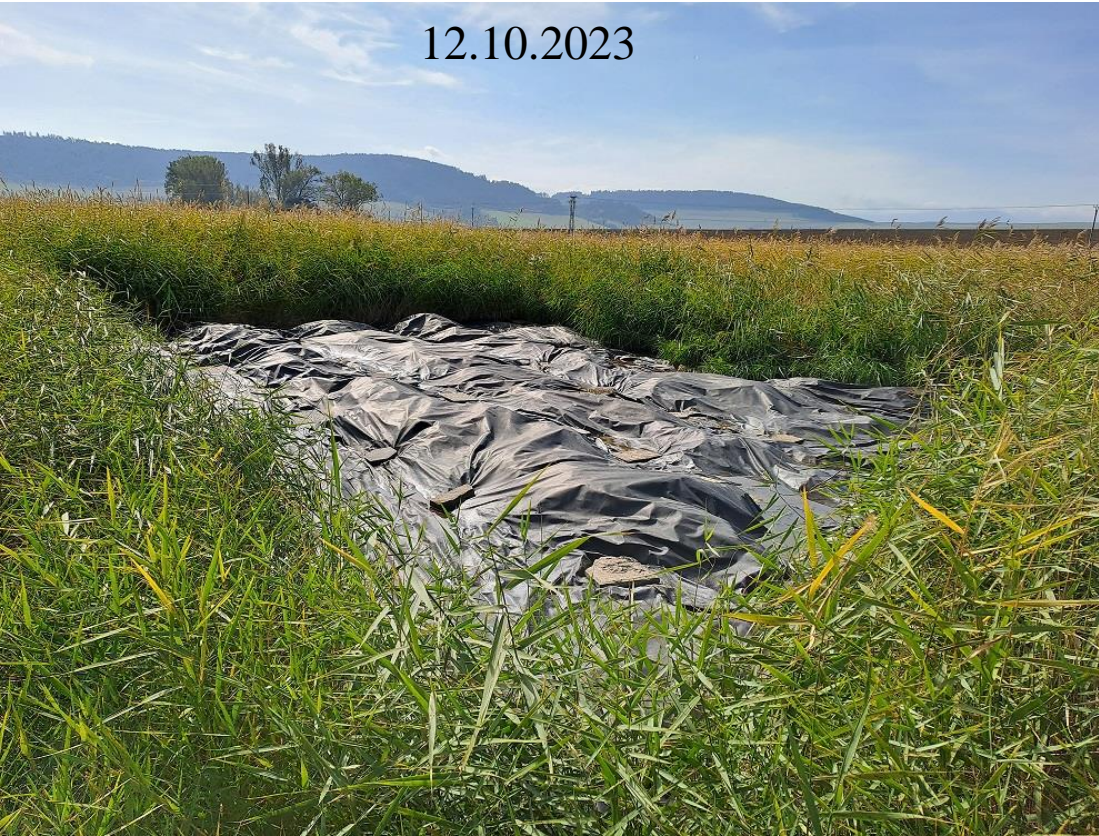
Odkrytie folie

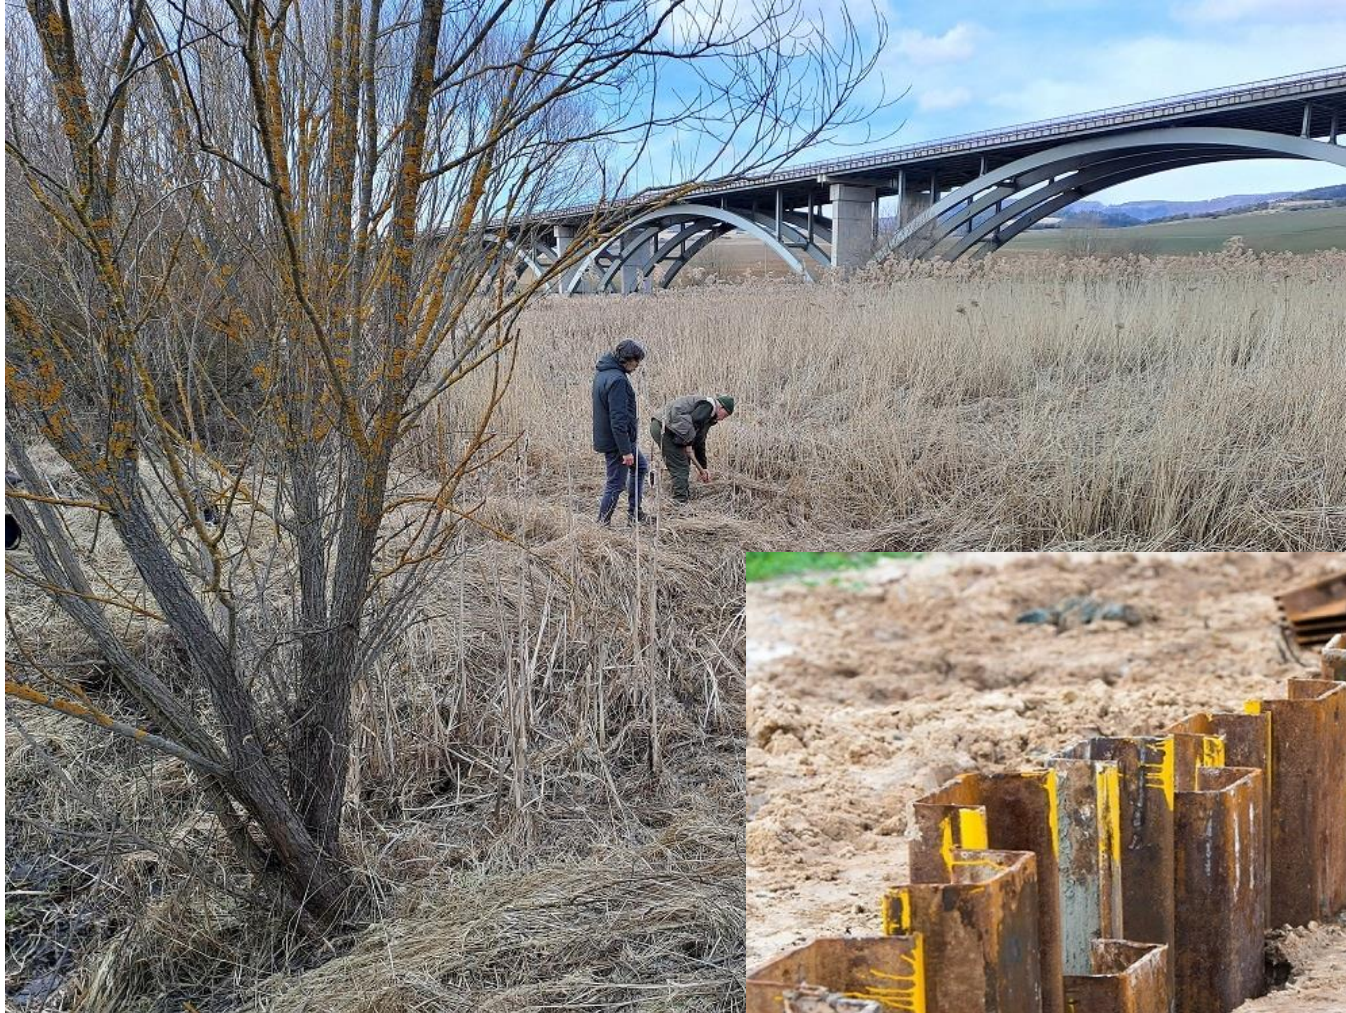
LARSENOVA STENA - PREHRÁDZKA

Délka larsenovej steny – 4 m

Výška larsenovej steny - 2 m (do zeme 1,20 m a 80 cm nad zemou)

Hrúbka larsenoveho profilu – 13 mm
